ПОРОЙНО НАВОДНЕНИЕ В СЕЛО НИВЯНИН 05.05.2017 г.

Информация за мястото и времето на наводнението:

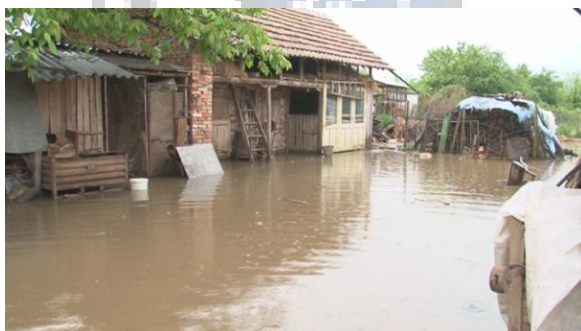
Фиг. 8

Последиците от наводнението са основно нанесени щети на частни собственици (Наводнени мазета и приземни етажи, унищожена земеделска и селскостопанска продукция, унищожено лично имущество и др.), издавени животни (кокошки, зайци и др.) и засегната транспортна инфраструктура (фиг. 8). Вследствие на наводнението няма загуба на човешки животи.
